# 1 Результаты обследования:

## 3. Пути (путей) движения внутри здания (в т.ч. путей эвакуации) Демьянская СОШ им. гвардии матроса А. Копотилова» Уватского муниципального района

Юридический адрес: 626184, Тюменская область, Уватский район, село Демьянское, ул. НПС, д. 25

## **4. Зоны целевого назначения здания (целевого посещения объекта)**

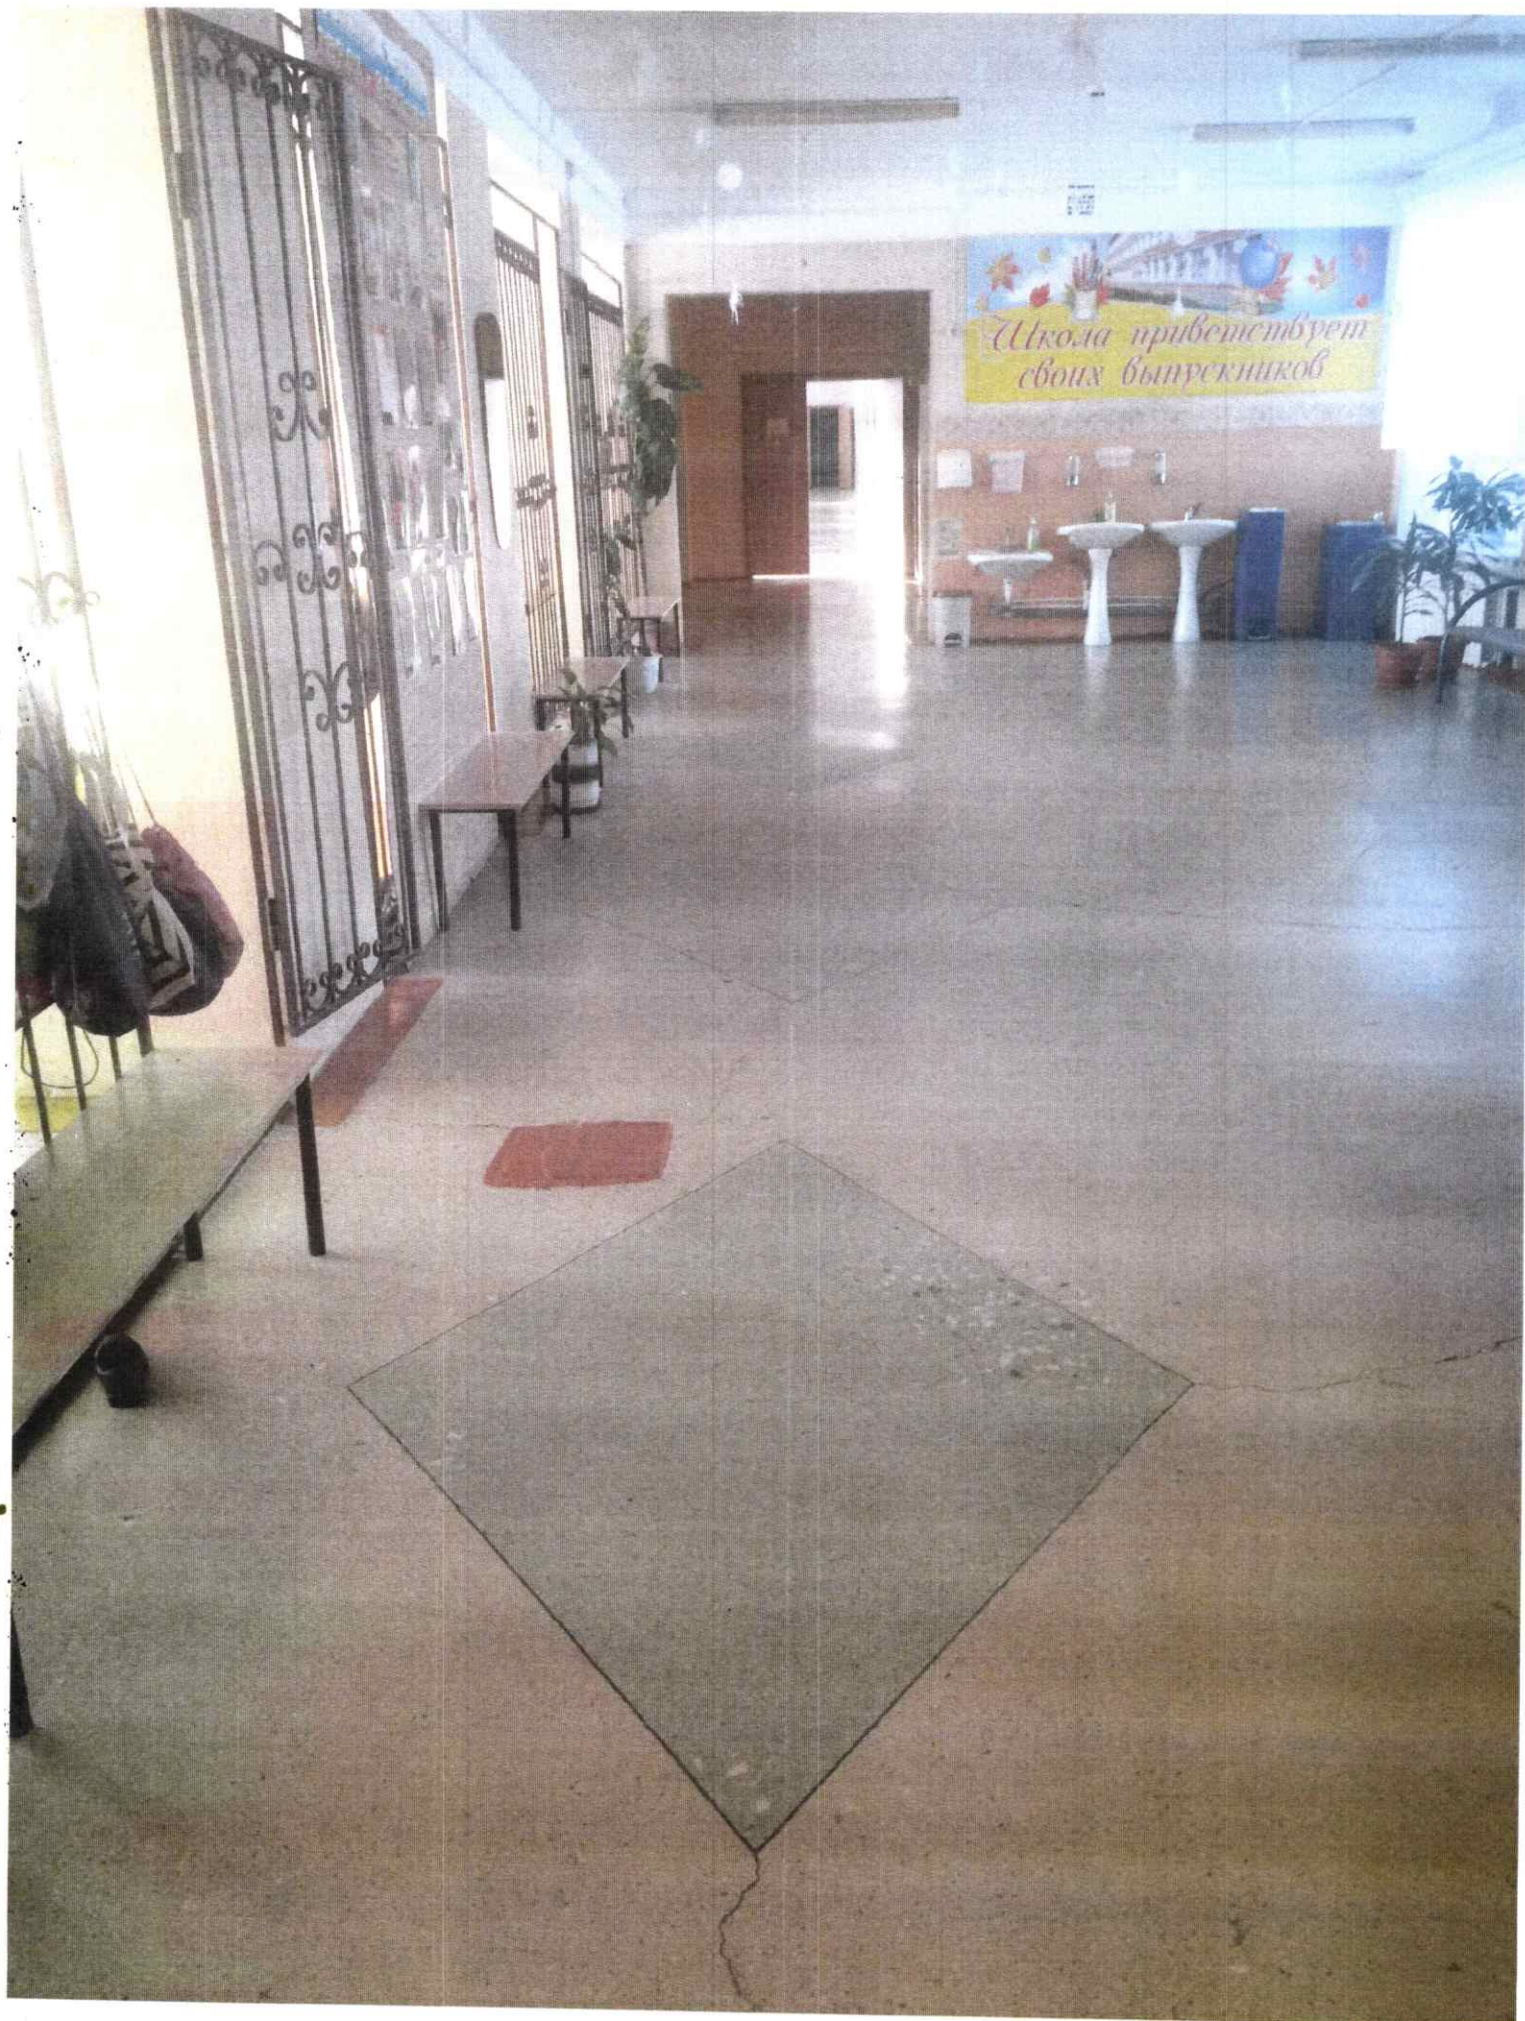
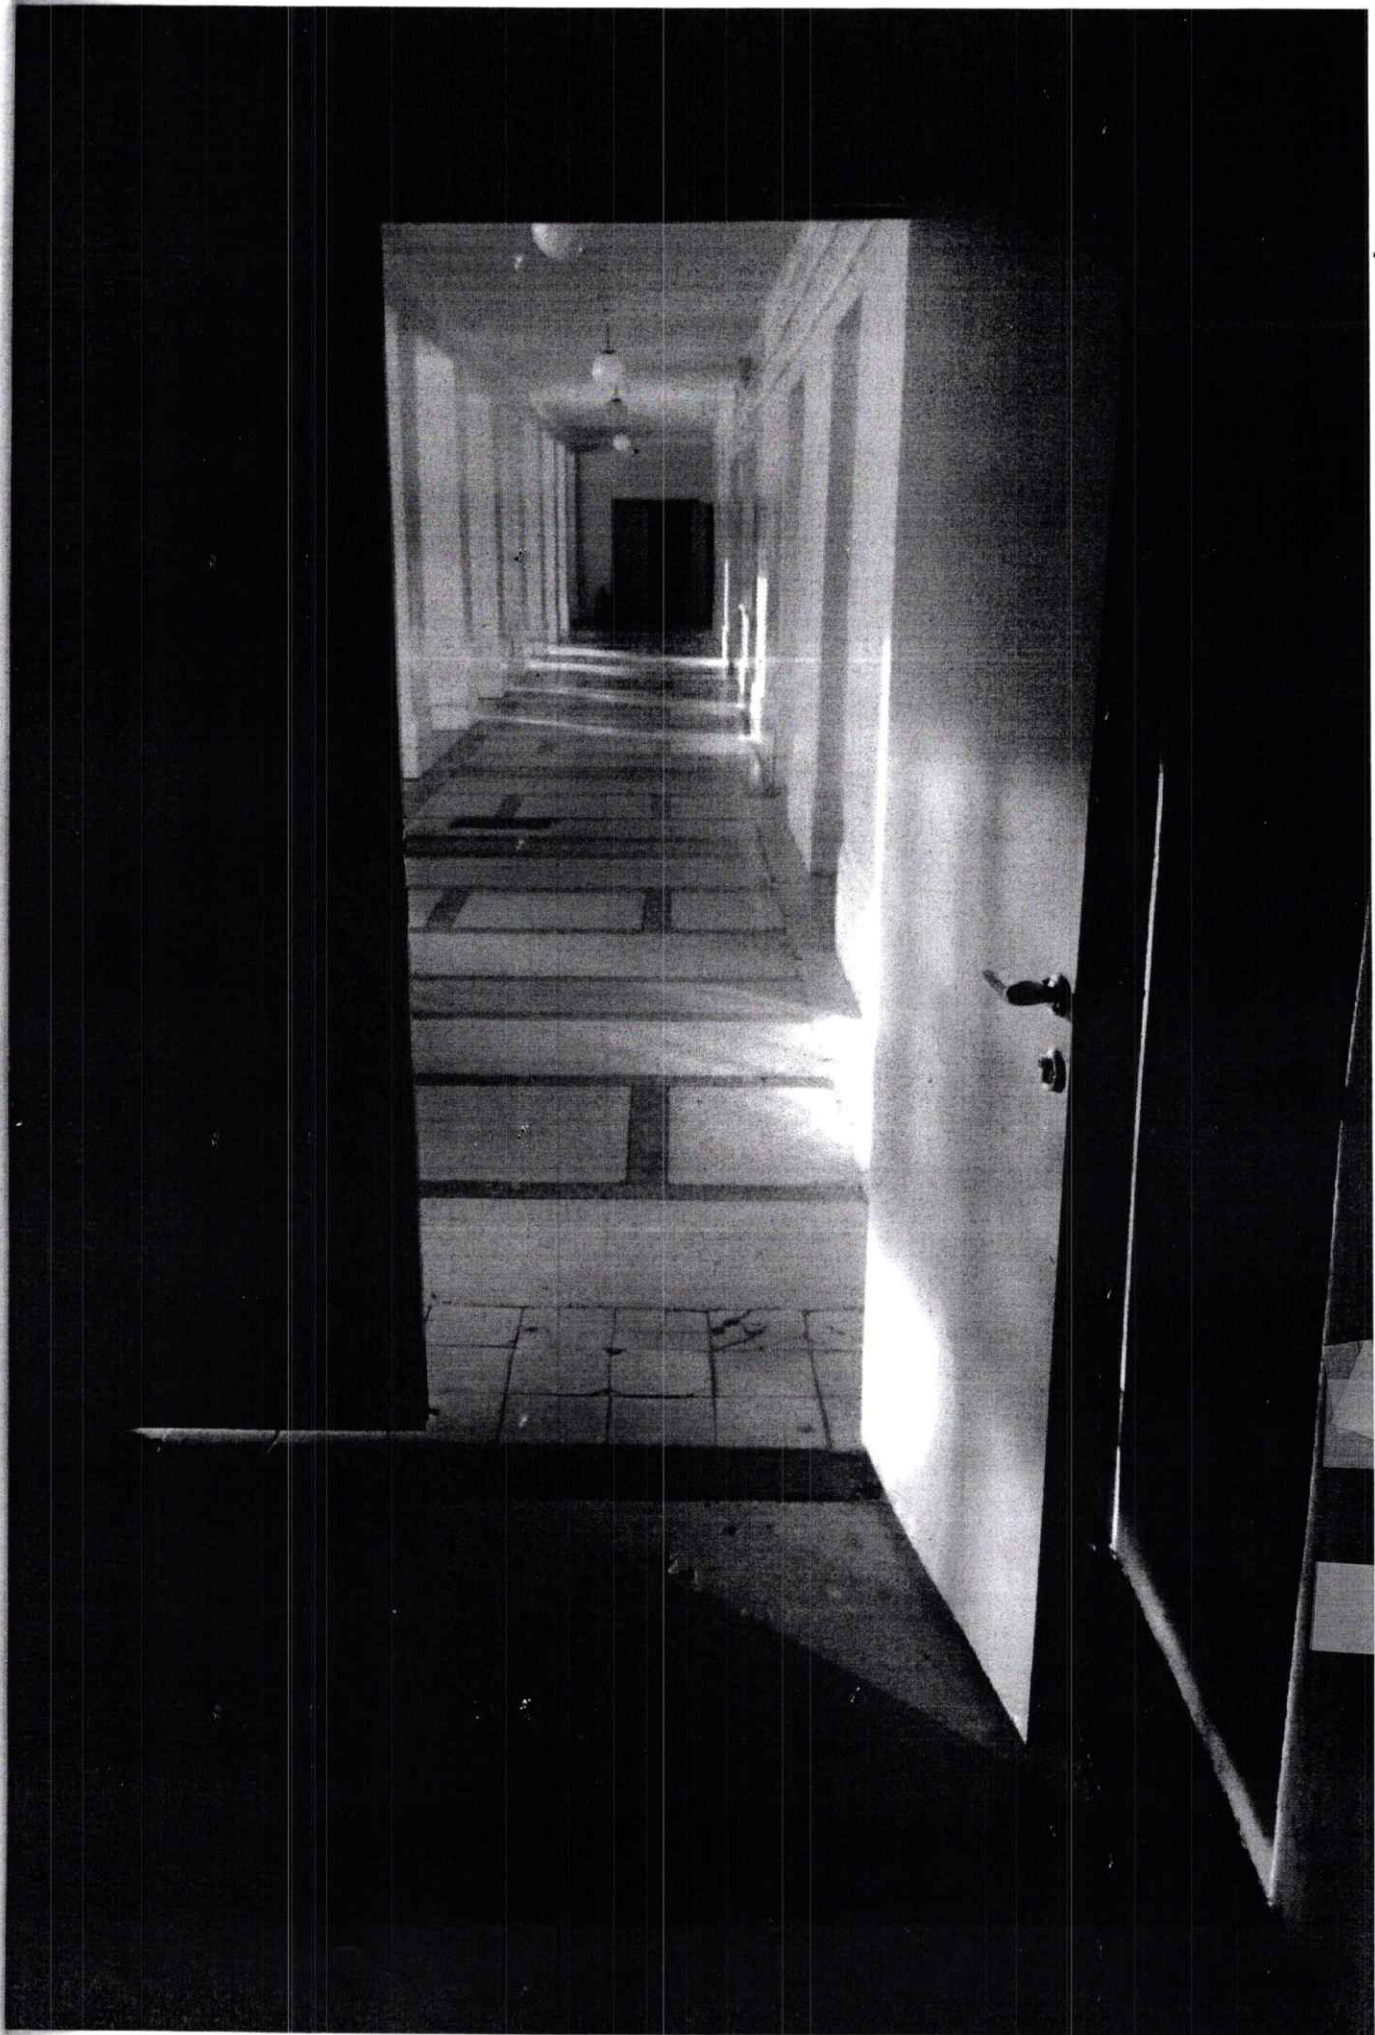
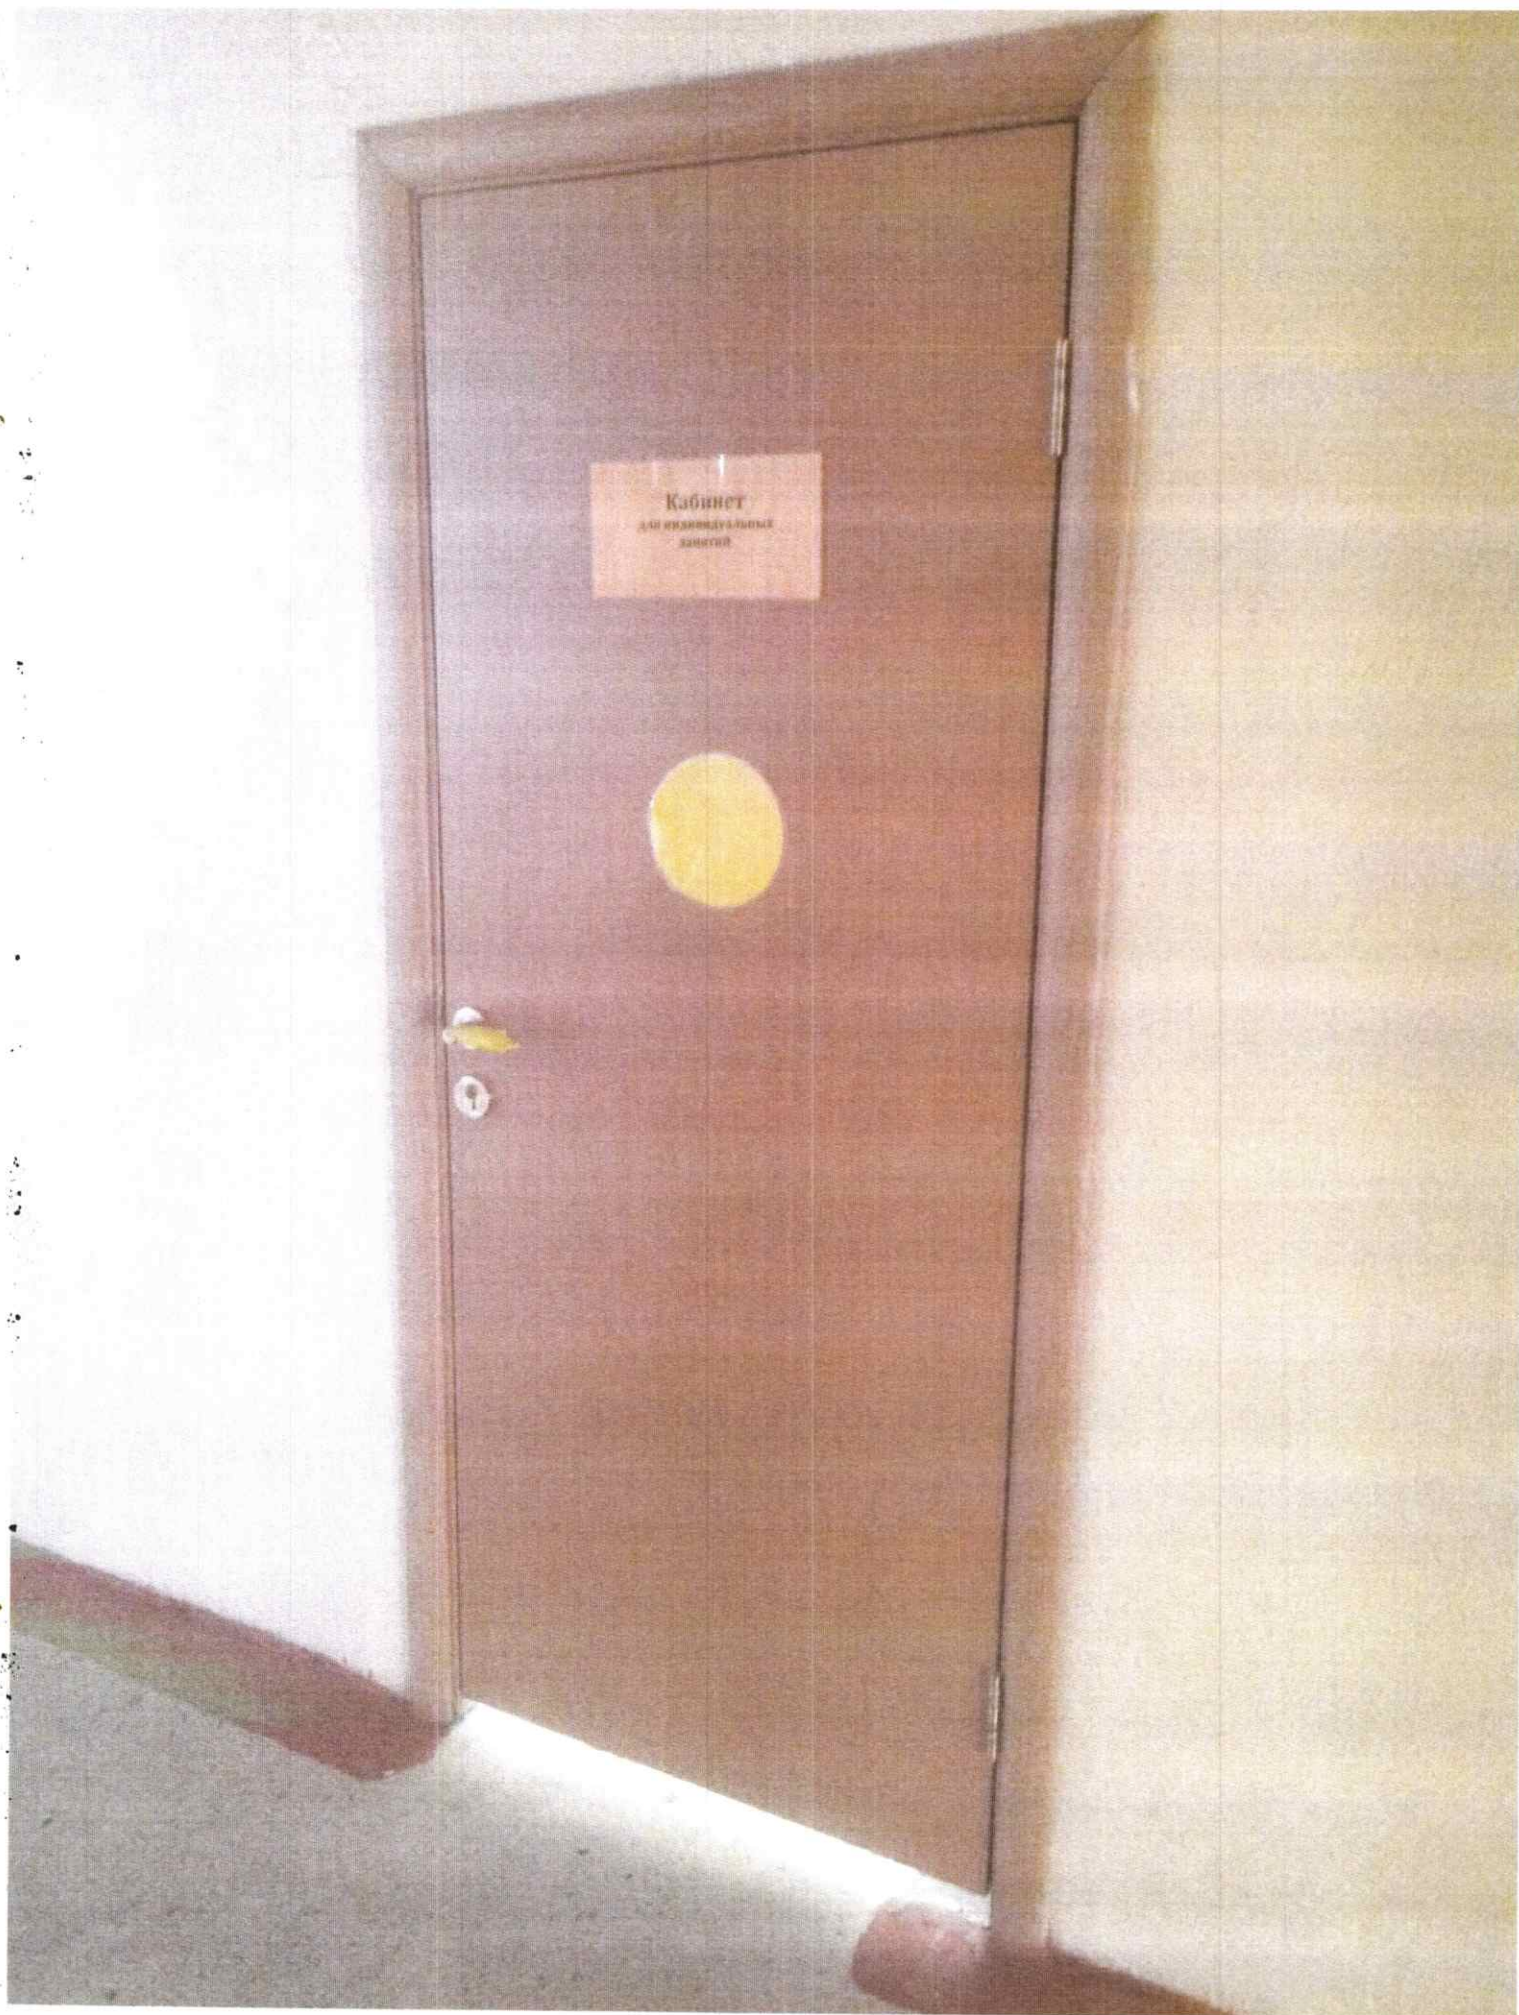
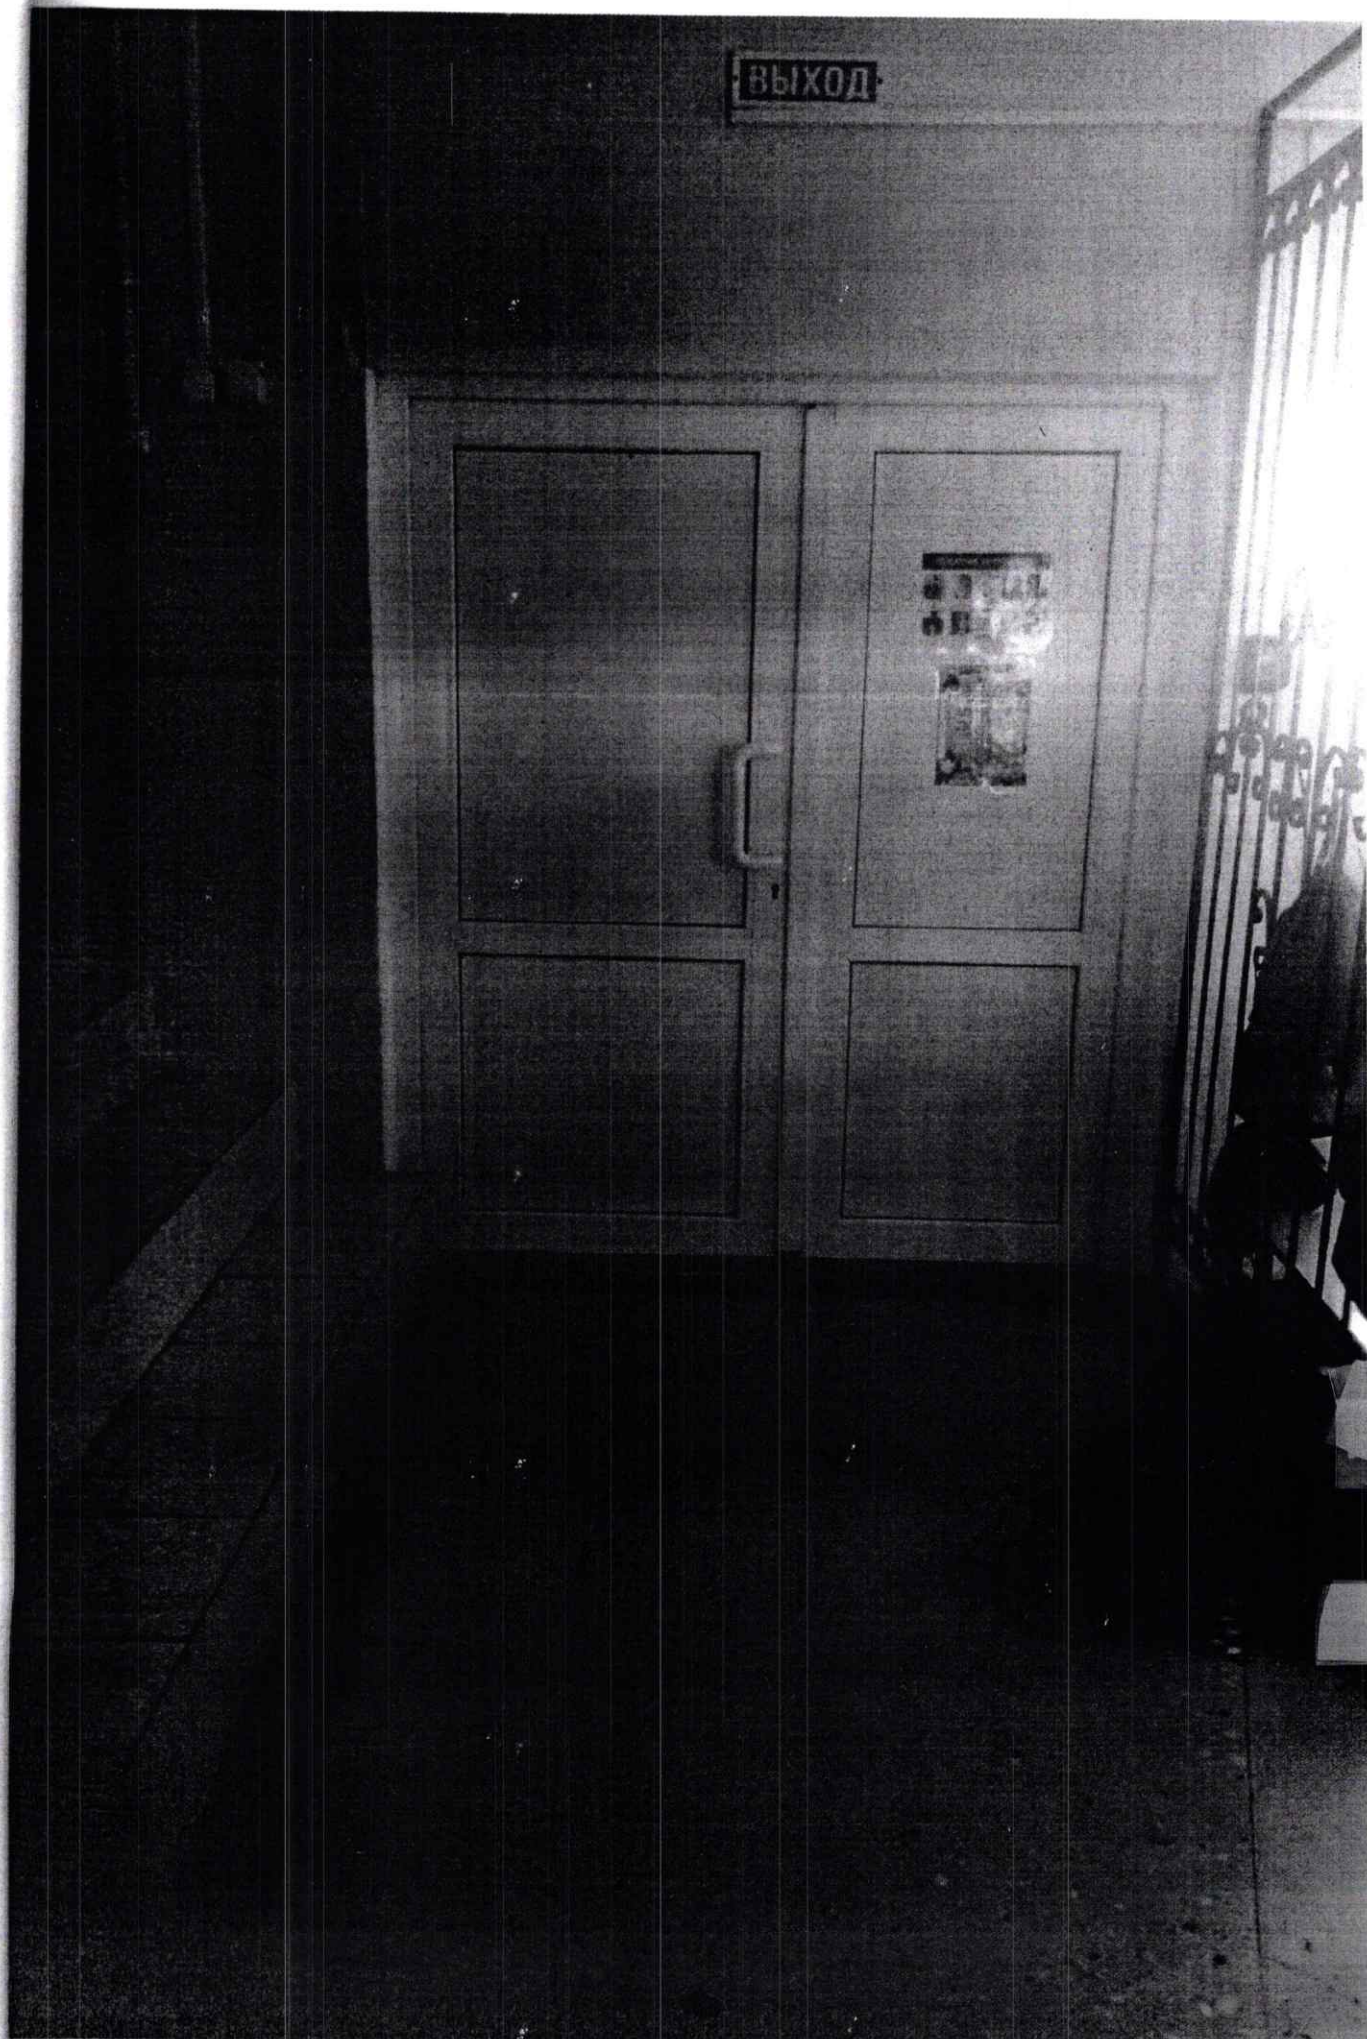
| № п/п | Наименование функционально-планировочного элемента | Наличие элемента | | | Выявленные нарушения и замечания | | Работы по адаптации объектов | |
|---|---|---|---|---|---|---|---|---|
| 3.1 | Коридор (вестибюль, зона ожидания, галерея, балкон) | есть | | 7 | Отсутствует тактильная звуковая мнемосхема о путях движения в здании, план помещений;<br>- отсутствует пристенный поручень по коридору, Тактильная направляющая разметка – вектор направления | Г, С, О | -установить поручни вдоль стен на путях движения МГН<br>-обеспечить цветовые и тактильные направляющие | Орг, ТР, ТСР КР |
| 3.2 | Лестница (внутри здания) | есть | | 16 | Высота ступеней более 0,15м<br>Отсутствует пристенный поручень<br>Отсутствует контрастная маркировка краевых ступеней лестничного марша (верхней и нижней)<br>Отсутствует тактильная информация на краях поручней (об окончании перил, этаже) | О, С, | Установить пристенный поручень<br>установить контрастную маркировку краевых ступеней лестничного марша (верхней и нижней) п. 5.1.12 СП 59.13330.2016, тактильную информацию на перила | КР, ТСР |

| 3.4 | Дверь<br>информационный | нет | | | | Пенополиэтилен. Услуги предоставляются<br>только на первом этаже | |
|---|---|---|---|--|---|---|---|
| 3.5 | Дверь | есть | 10,1<br>6 | | - ширина дверных проемов должна быть не<br>менее 90;<br>- у дверей со стороны ручки на расстоянии<br>0,1м. следует<br>разместить информационные таблички<br>выполненные рельефно-точечным способом<br>на высоте от 1,2 до 1,6м от уровня пола | К | Приобрести ступенькаход<br><br>ТСР |
| 3.6 | Пути<br>эвакуации (в<br>т.ч. зоны<br>безопасности) | есть | 8,1<br>6 | | Отсутствует контрастное выделение<br>дверного проема и ручек,<br>предупредительная тактильная<br>полоса перед препятствием<br>(лестницей)<br>Слабая освещенность | Все | Установить контрастное выделение<br>дверного проема и ручек,<br>предупредительную тактильную полосу<br>перед препятствием (лестницей),<br>выделить краевые ступени.<br>Увеличить освещенность<br><br>ТР,<br>ТСР<br>КР |

| Наименование структурно-функциональной зоны | Состояние доступности* (к пункту 3.4 Акта обследования ОСИ) | Приложение | | Рекомендации по адаптации (вид работы)** к пункту 4.1 Акта обследования ОСИ |
|---|---|---|---|---|
| Пути (путей) движения внутри здания (в т.ч. путей эвакуации) | ДУ | | 7, 8, 10, 16 | Организационные мероприятия, ситуационная помощь, капитальный ремонт, организация альтернативной формы обслуживания |

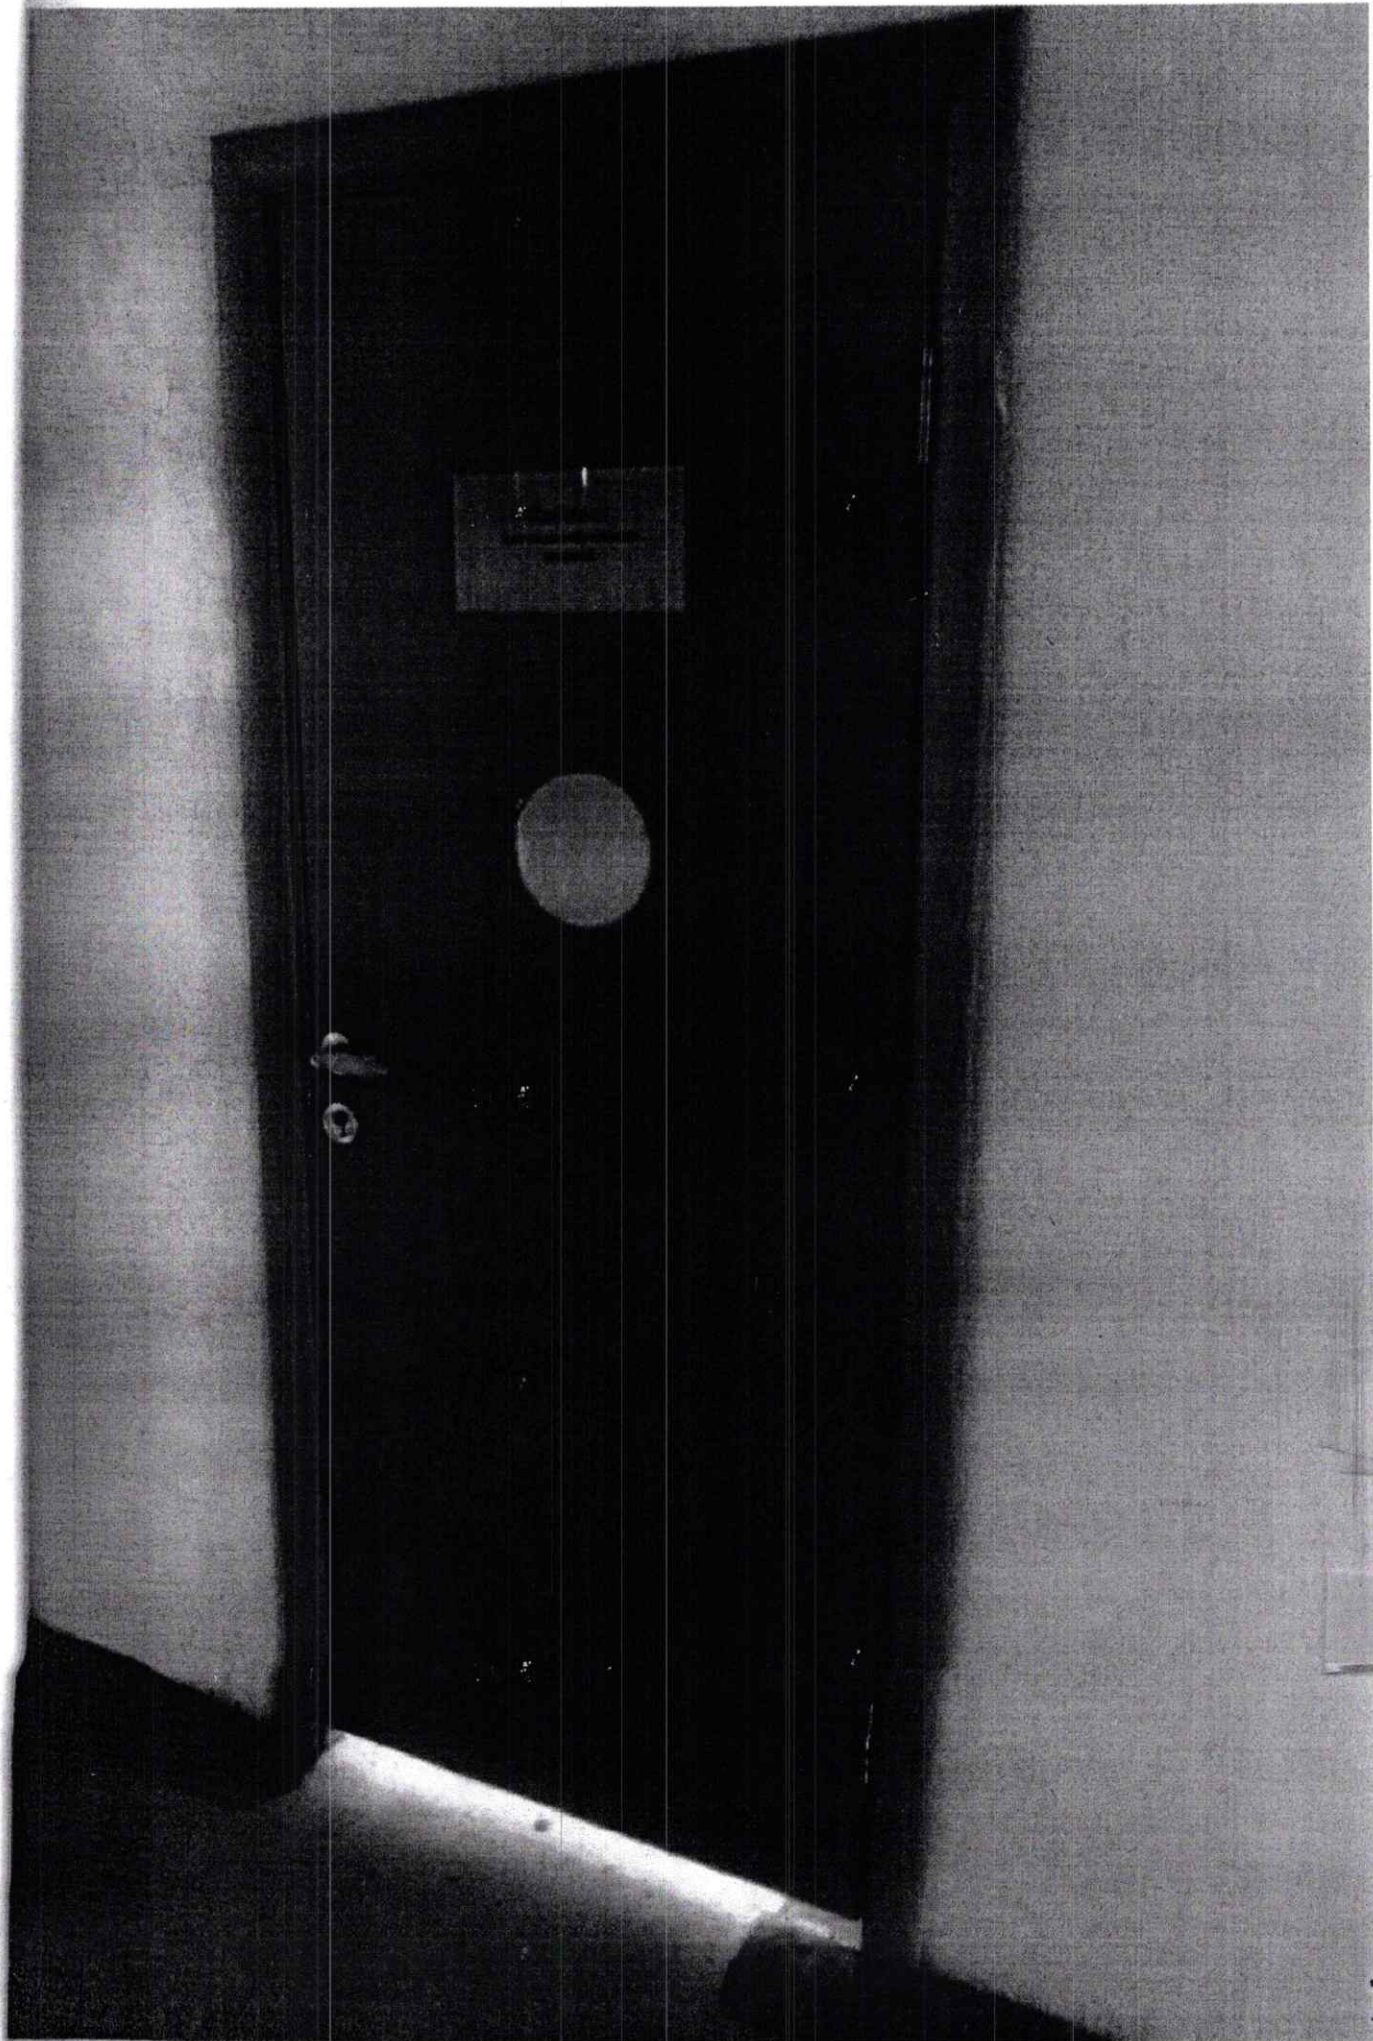
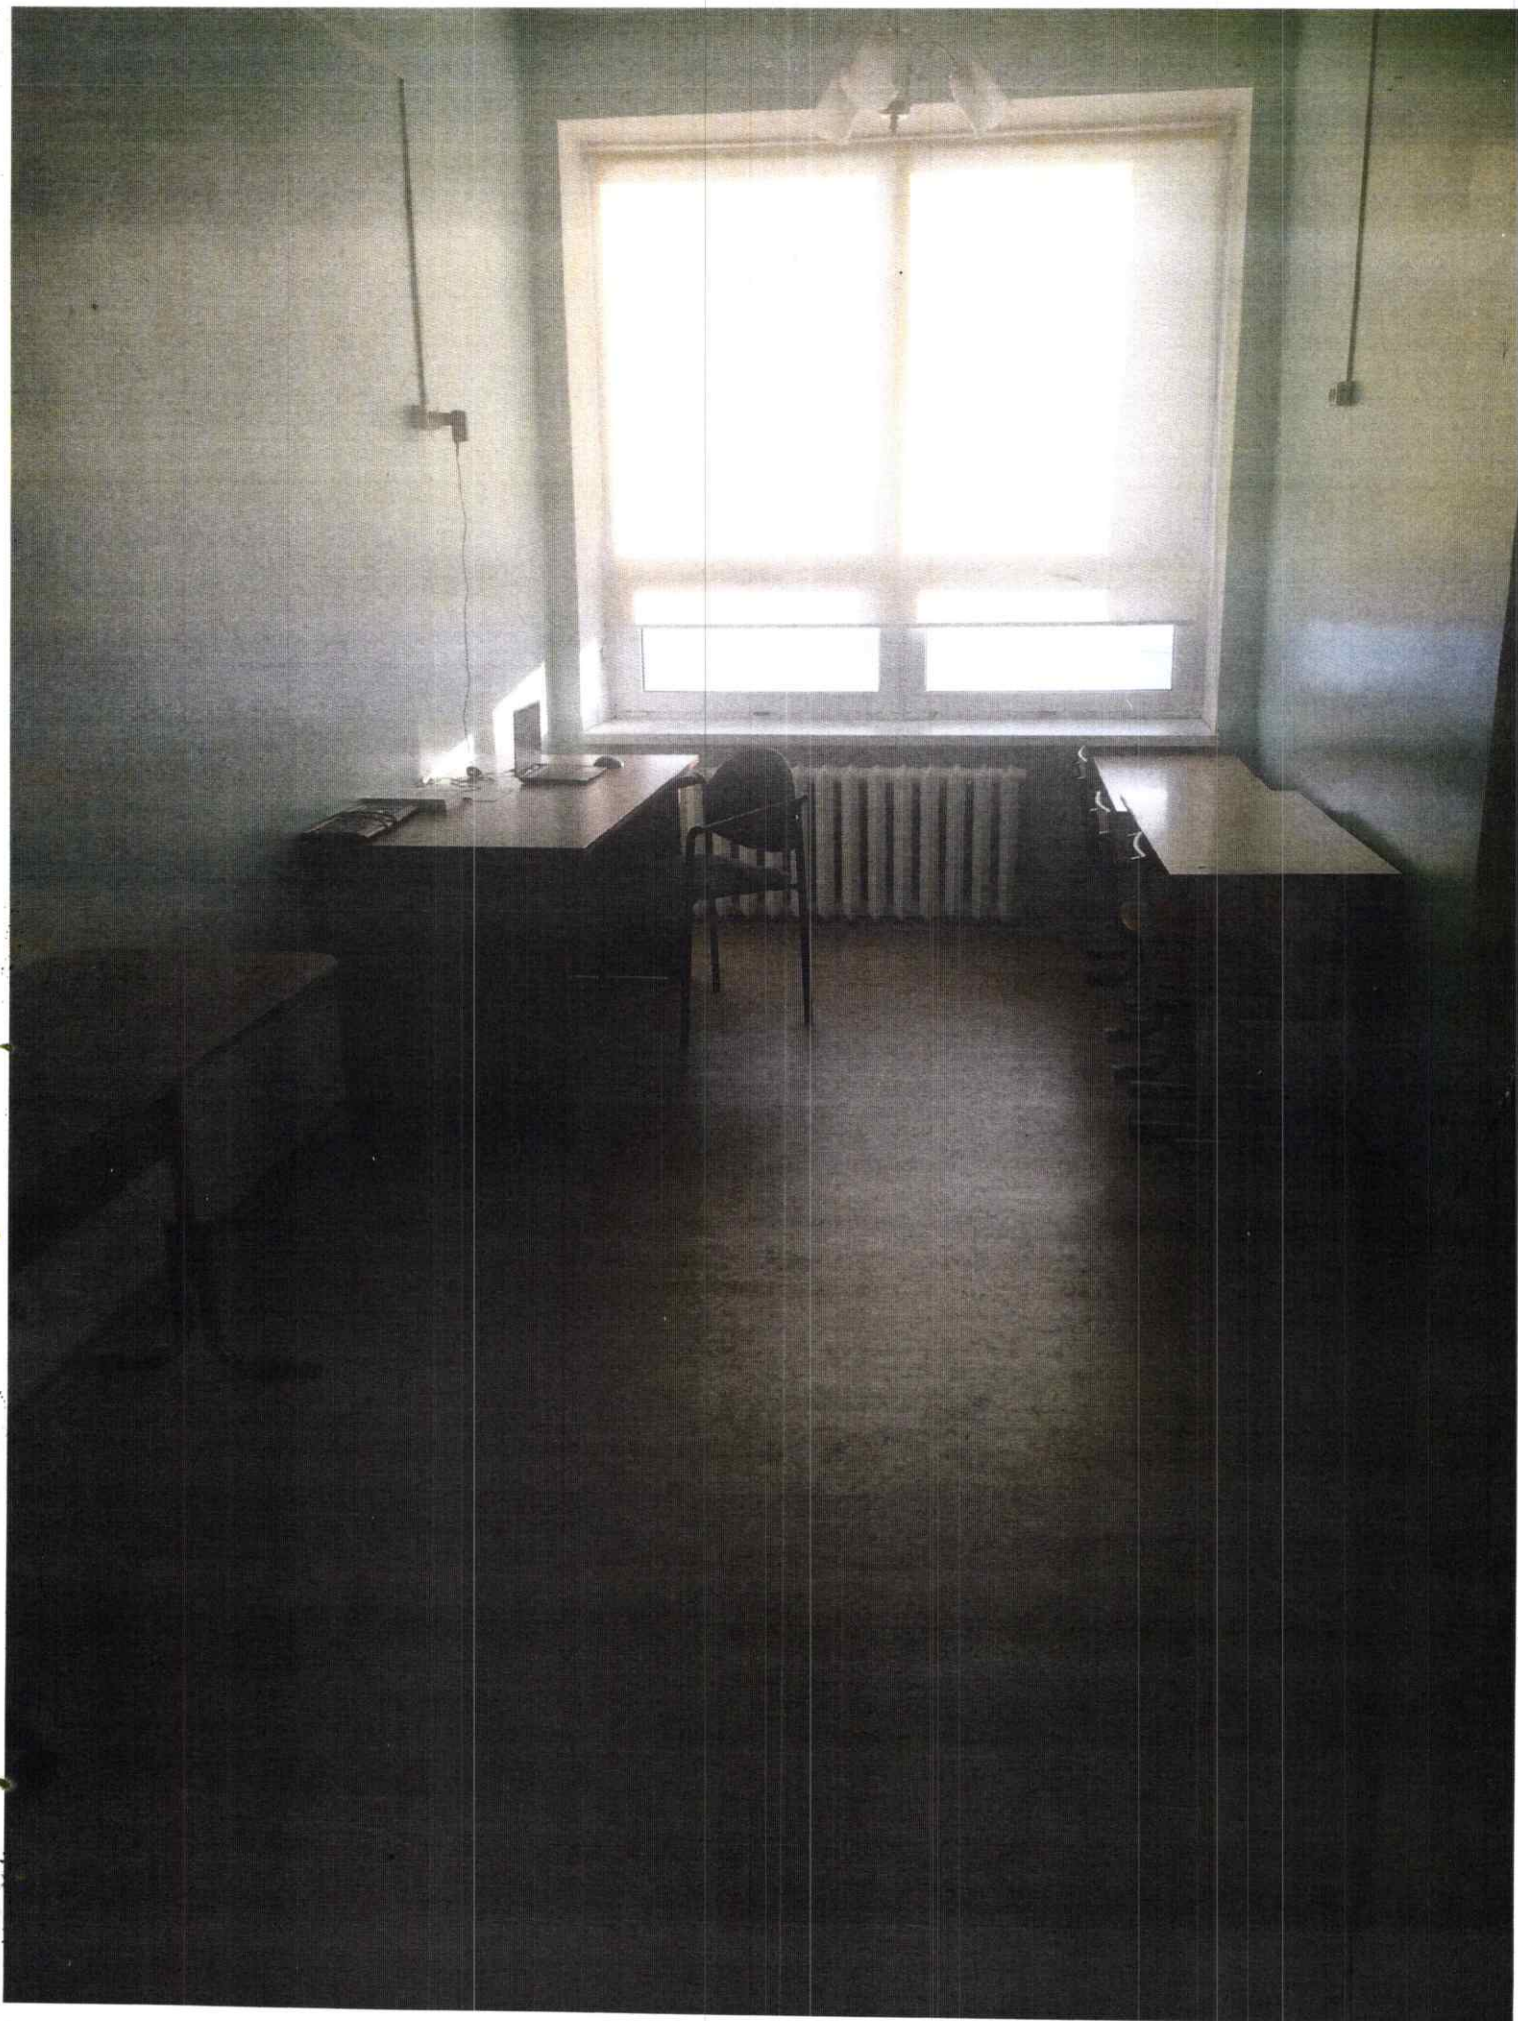
| № п/п | Наименование функционального элемента | Наличие элемента | | | Выявленные нарушения и замечания | | Работы по адаптации объектов | |
|---|---|---|---|---|---|---|---|---|
| 4.1 | Кабинетная форма обслуживания | есть | | 10, 11, 12 | Отсутствует информационная индукционная система (стационарная).<br>Отсутствуют информационные таблички, дублированные шрифтом Брайля.<br>Отсутствуют пиктограммы.<br>Дверные ручки не выделены контрастным цветом.<br>Не предусмотрены специальные места для инвалидов.<br>Отсутствует сигнализатор школьного звонка 7.2.7 СП 59.1330.2012 | ВСЕ | Установить информационную индукционную систему. п. 8.1.10, 8.2.2 СП 59.1330.2016<br>установить тактильные информационные таблички дублированные шрифтом Брайля.<br>Выделить ручки контрастным цветом.<br>Предусмотреть специальные ученические места для К, С, Г, У п. 8.2.2. СП 59.1330.2016<br>Установить сигнализатор школьного звонка 8.5.2 СП 59.1330.2016 | ТР<br>ТСР |

| Наименование структурно-функциональной зоны | Состояние доступности* (к пункту 3.4 Акта обследования OSI) | Приложение | | Рекомендации по адаптации (вид работы)** к пункту 4.1 Акта обследования OSI |
|---|---|---|---|---|
| Зона целевого назначения здания (целевого посещения объекта) зона обслуживания инвалидов | ДУ | | 10,11,12 | Организационные мероприятия, ситуационная помощь, капитальный ремонт, организация альтернативной формы обслуживания (на дому) |
