# 1 Результаты обследования:

## 3. Пути (путей) движения внутри здания (в т.ч. путей эвакуации) Демьянская СОШ им. гвардии матроса А. Копотилова» Уватского муниципального района

Юридический адрес: 626184, Тюменская область, Уватский район, село Демьянское, ул. НПС, д. 25

## **4. Зоны целевого назначения здания (целевого посещения объекта)**

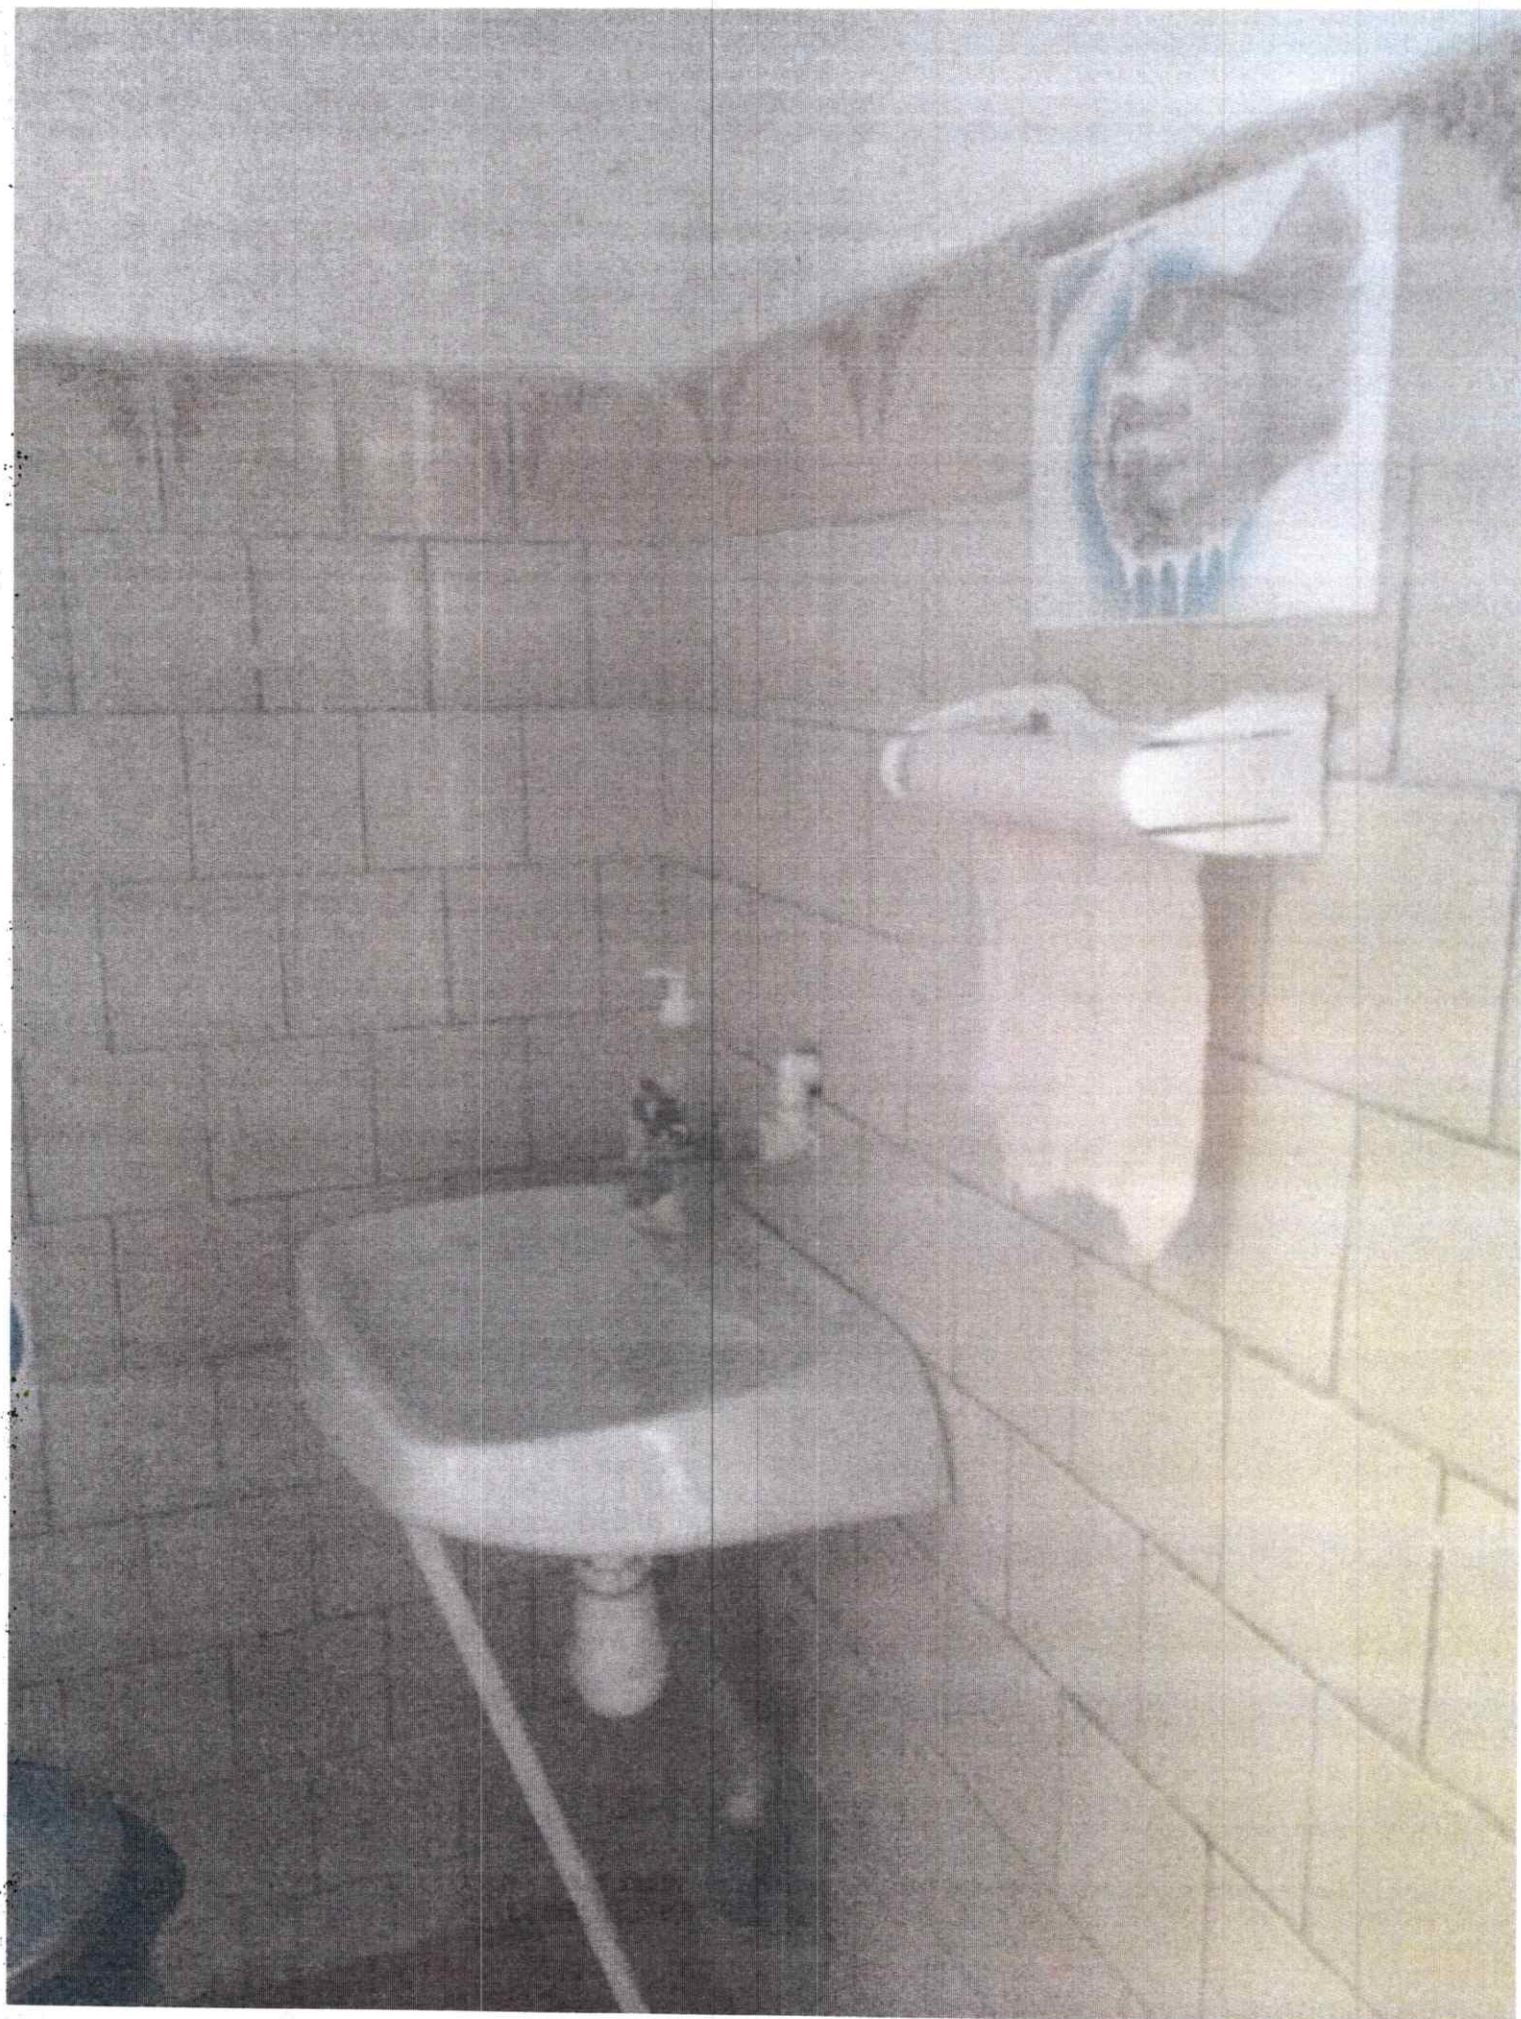
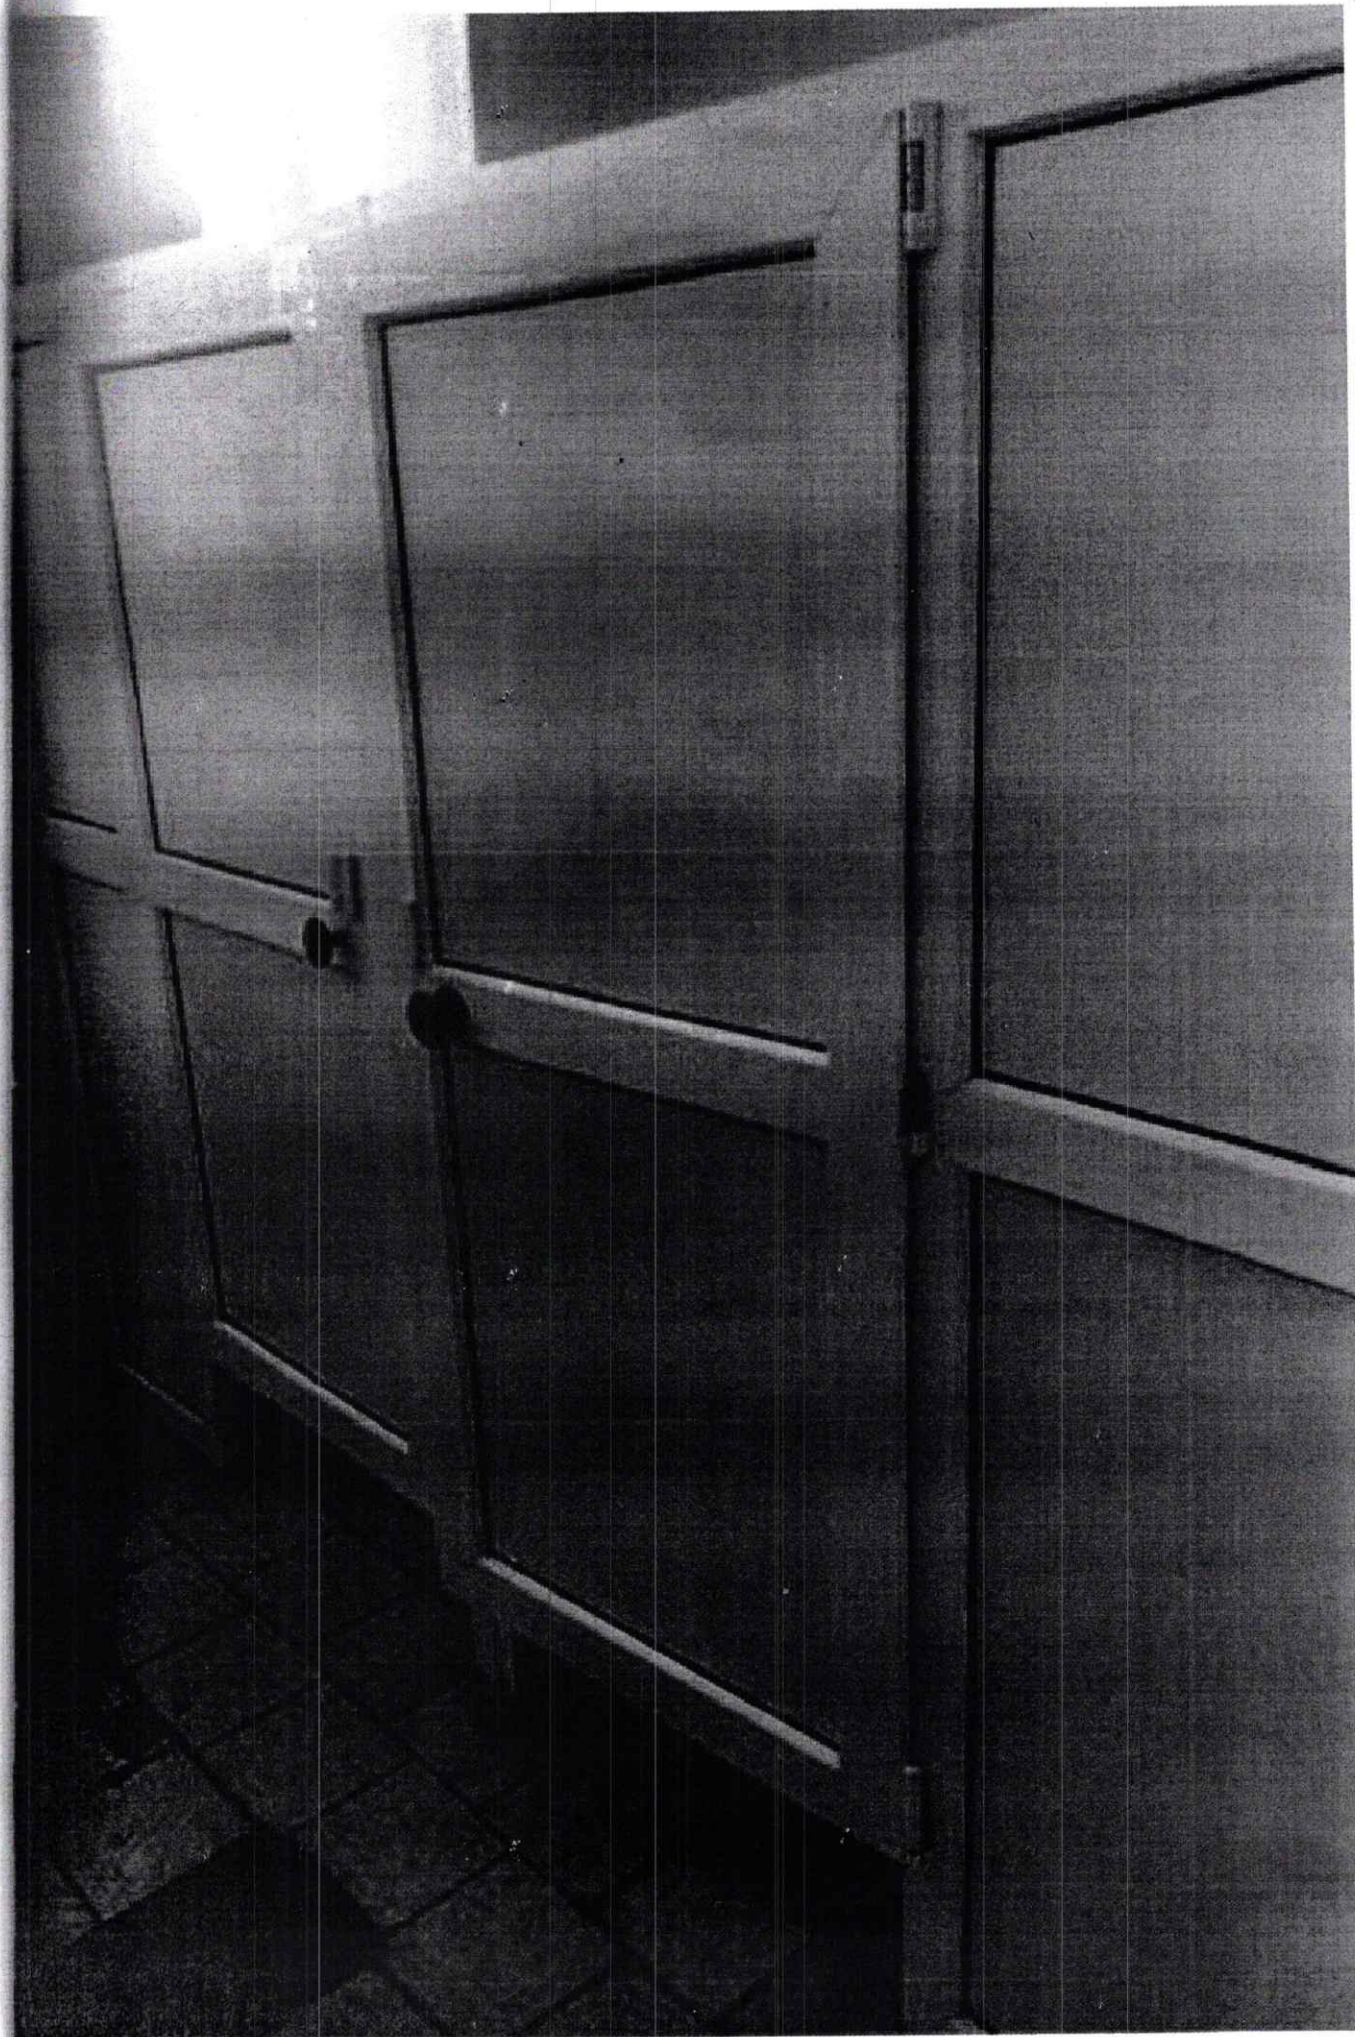
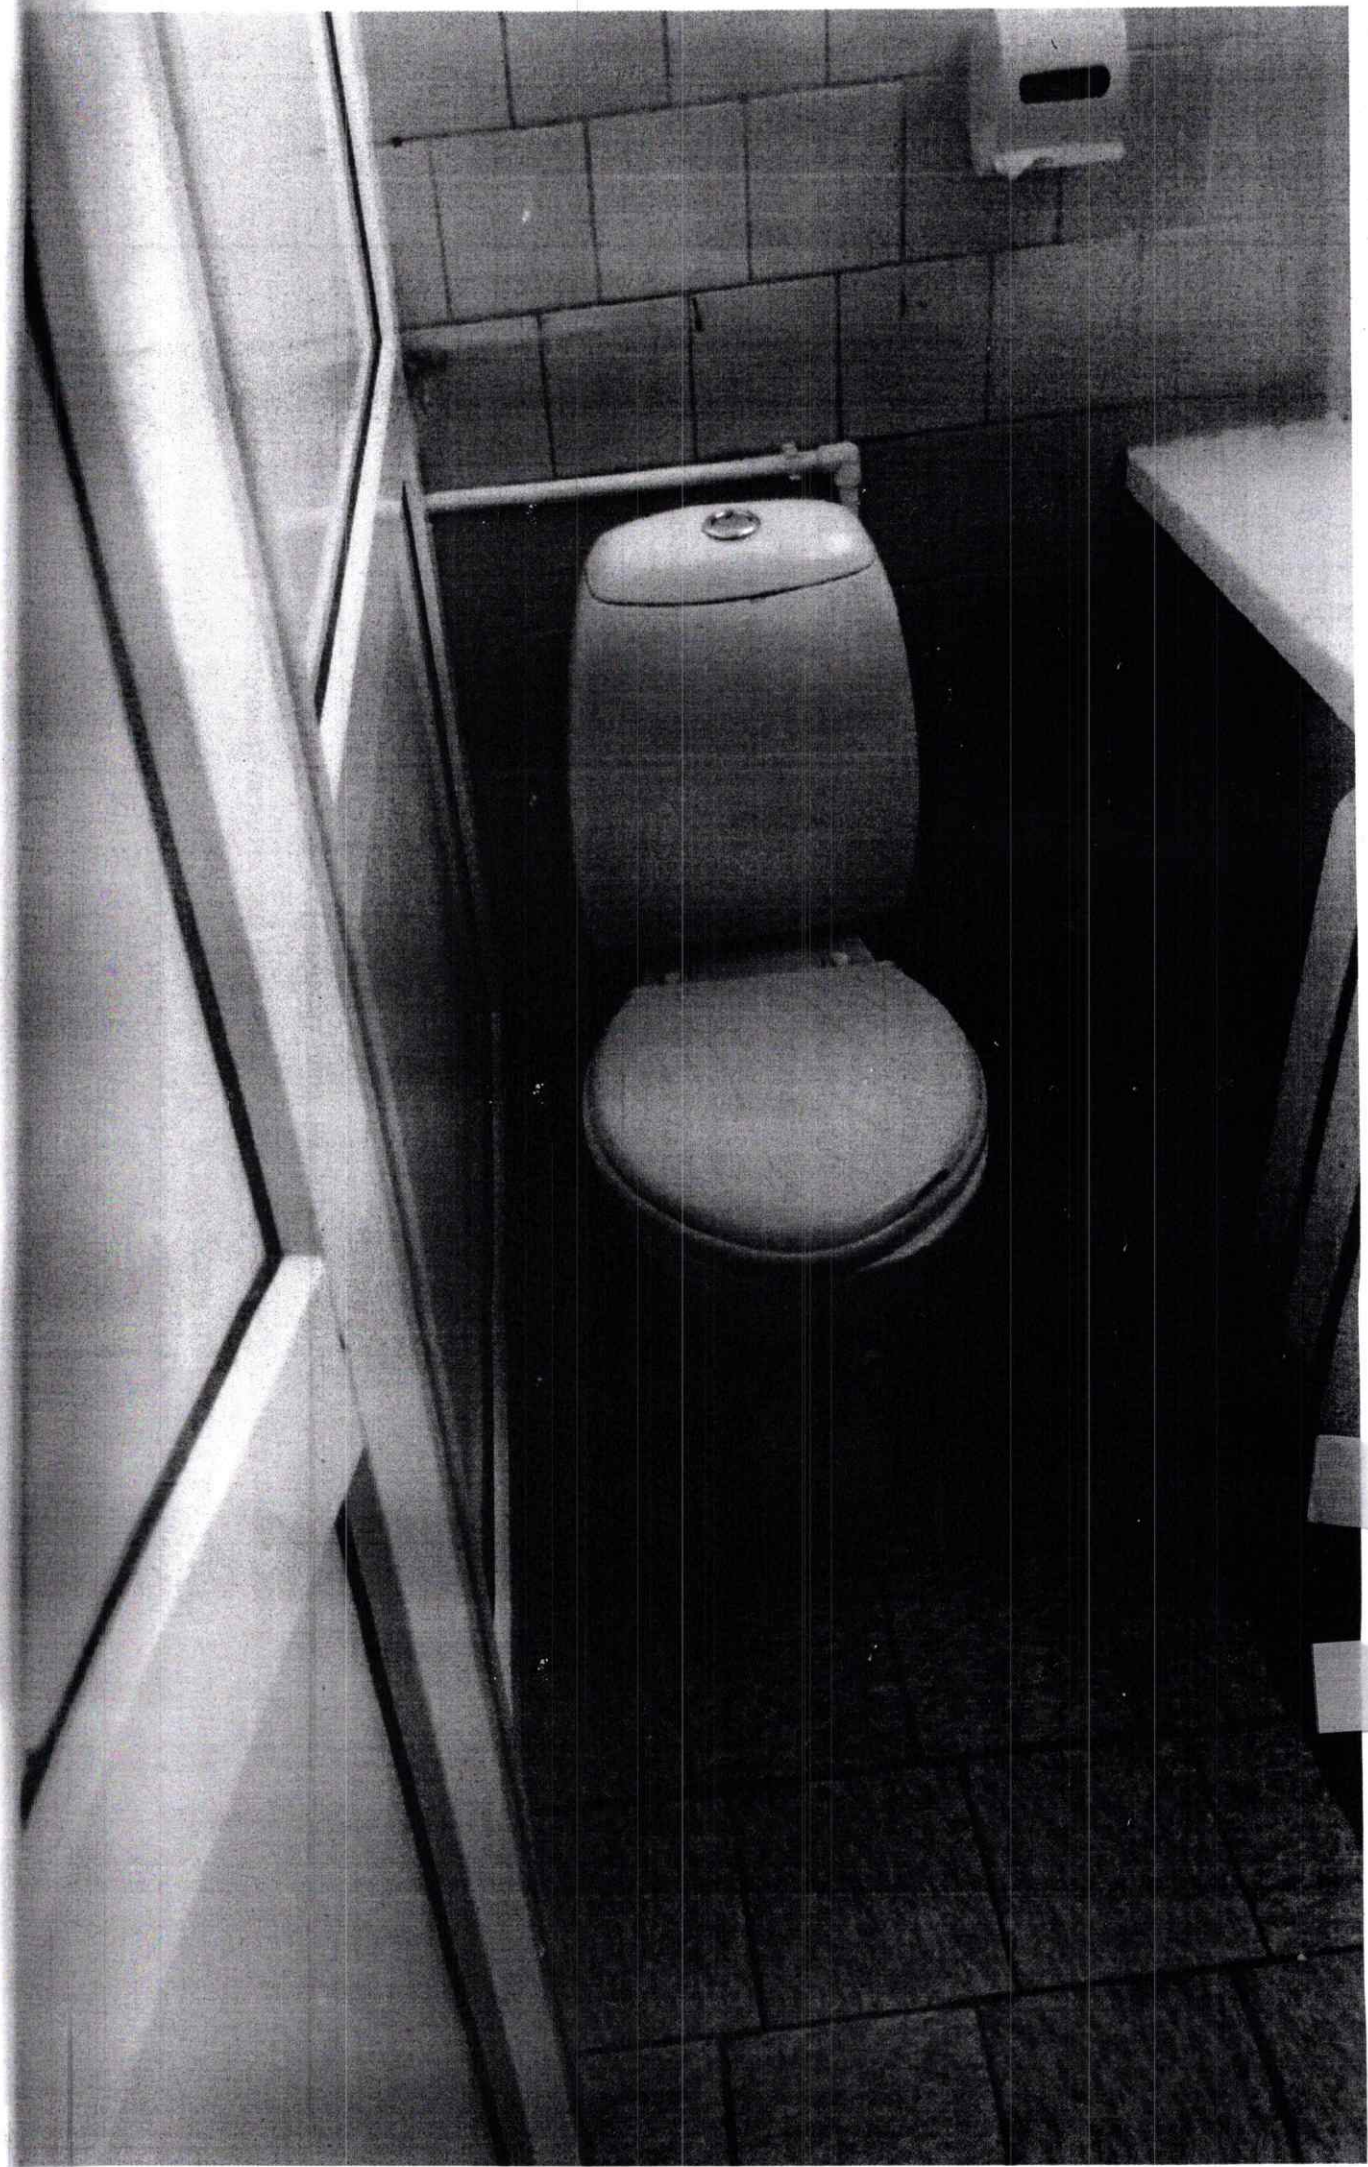
| № п/п | Наименование функционально-планировочного элемента | Наличие элемента | | Выявленные нарушения и замечания | | Работы по адаптации объектов | | |
|---|---|---|---|---|---|---|---|---|
| 5.1 | Туалетная комната | есть | | 13,14,15 | .Отсутствуют универсальные кабины, место для кресла – коляски, откидные поручни, поручни около раковины, смеситель раковины не соответствует требованию, крючки для костылей, кнопка экстренного вызова, информирующие рельефные таблички, дублированные шрифтом Брайля, системы экстренного | К, О, С | Обустроить универсальную кабину <b>п.6.3. СП 59.13330.2016</b><br>Обеспечить место для разворота кресла-коляски<br>Установить откидные поручни<br>Установить поручни к раковинам.<br>Заменить смеситель на рычажный или сенсорный<br>Установить крючки для одежды и костылей.<br>Произвести расширение дверных проемов.<br>Установить кнопку вызова.<br>Установить информирующие рельефные таблички, дублированные шрифтом Брайля<br>Установить системы экстренного | КР<br>ТСР |
